ОТЧЁТ О РЕЗУЛЬТАТАХ ПРОВЕРКИ ТЕХНИЧЕСКОГО СОСТОЯНИЯ ОСНОВНЫХ СРЕДСТВ

Участком по ремонту и обслуживанию электрооборудования Оксидного завода произведена проверка технического состояния демонтированного нижеперечисленного трансформатора с установки выпрямительной системы

№	TAG NUMBER	Type	Serial Number	Rated Power (KVA)	Rated Voltage HV/LV (V)	Manufacturer
1	-	КТ-630-7.2-4	90766-001-002A	2825	10000/128	DYNAPOWER

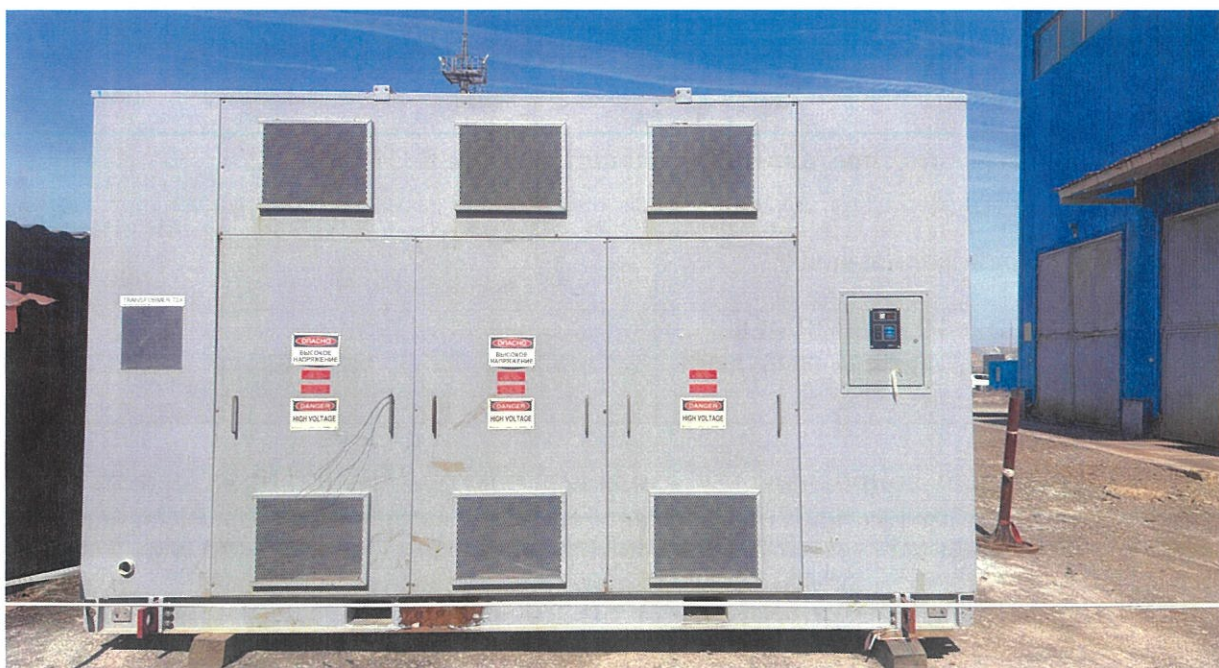
, С
RECTIFIER TRANSFORMER (dynapower) Серийный №:90766-001-002А	611 КОм	742 КОм	394 КОм

Измерение сопротивления изоляции обмоток трансформатора показало, что изоляция обмоток нарушена и не достигает согласно ПУЭ РК – изоляция обмоток сухого трансформатора более 6кВ-не менее 500 МОм, что не соответствует нормам и данный трансформатор не годен к эксплуатации.

Данный трансформатор, установлен и работает с момента строительства Оксидного завода, был заменен на новый в 2024 году. Основной причиной замены стало заключение от представителей DYNAPOWER о несоответствии параметров

сопротивления изоляции обмоток трансформатора.

Учитывая вышеизложенное, демонтированный трансформатор нецелесообразно сдавать на ремонт. В связи с этим принято решение о передаче данного трансформатора на реализацию.
