ТОО «KAZ Minerals Bozshakol»
06.05.2024г.

Акт

Осмotra оборудования №13

Составили настоящий акт осмотра водяной емкости автосамосвала модели 777DWT. Серийный номер компонента 713317. Нарботка составляет 26199 м/ч.

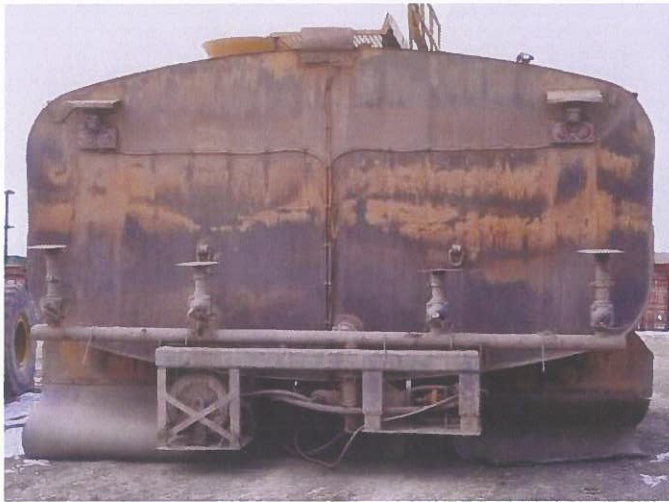
Проушины крепления к раме самосвала:

Деформированы и повреждены коррозией. Присутствуют следы микротрещин, что привело к утечке воды и, как следствие, к увеличению коррозии на соседних деталях.

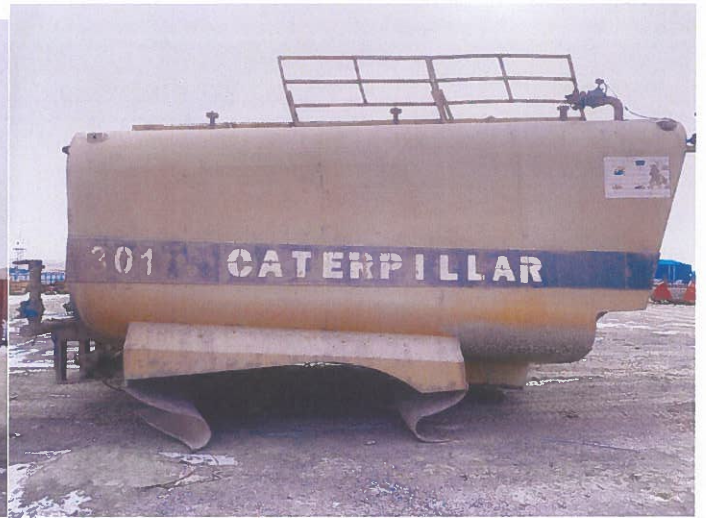
Волногасители и промежуточные стенки:

Обрывы по сварным швам, что создает условия для скопления влаги и возникновения коррозии. Это может привести к потенциальной утечке и снижению эффективности работы.

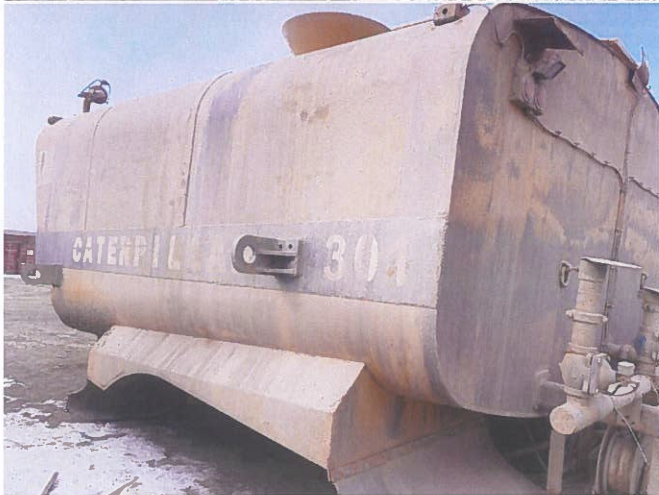
Насосная часть:

Гидромотор коррозионный, что может привести к образованию микротрещин и утечкам. Утечка с вала насоса также может вызвать потерю жидкости.

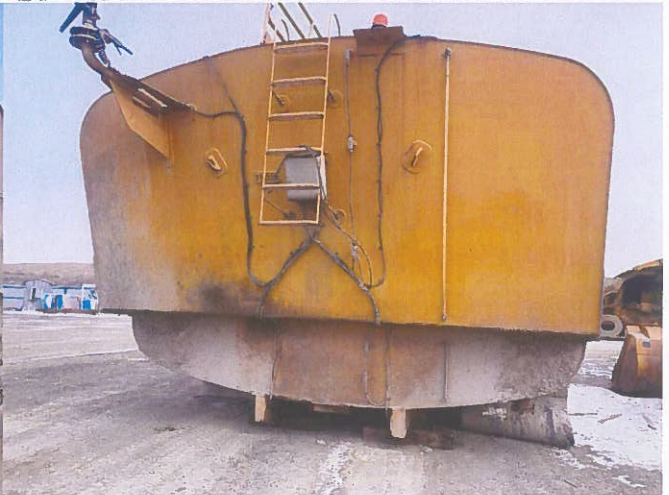
Водяные линии:

Присутствует коррозия с утечками. Износ клапанов форсунок также может сказаться на эффективности работы.

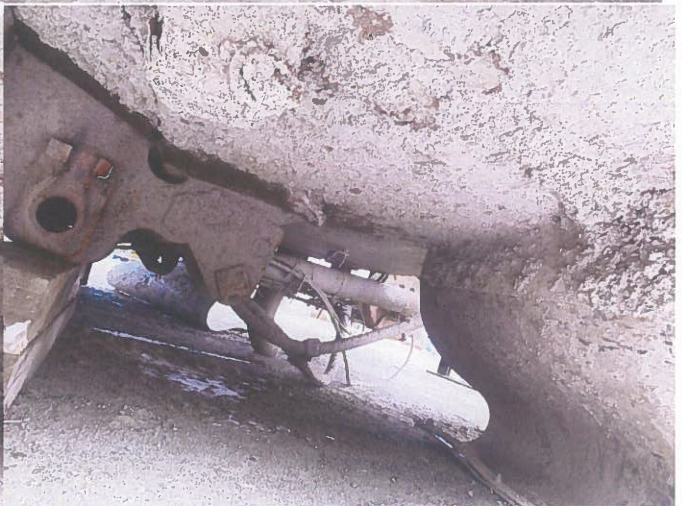
Электропроводка:

Повреждена и сгнила, что может привести к короткому замыканию и поломкам в работе электрических устройств, включая датчики и управляющие системы.

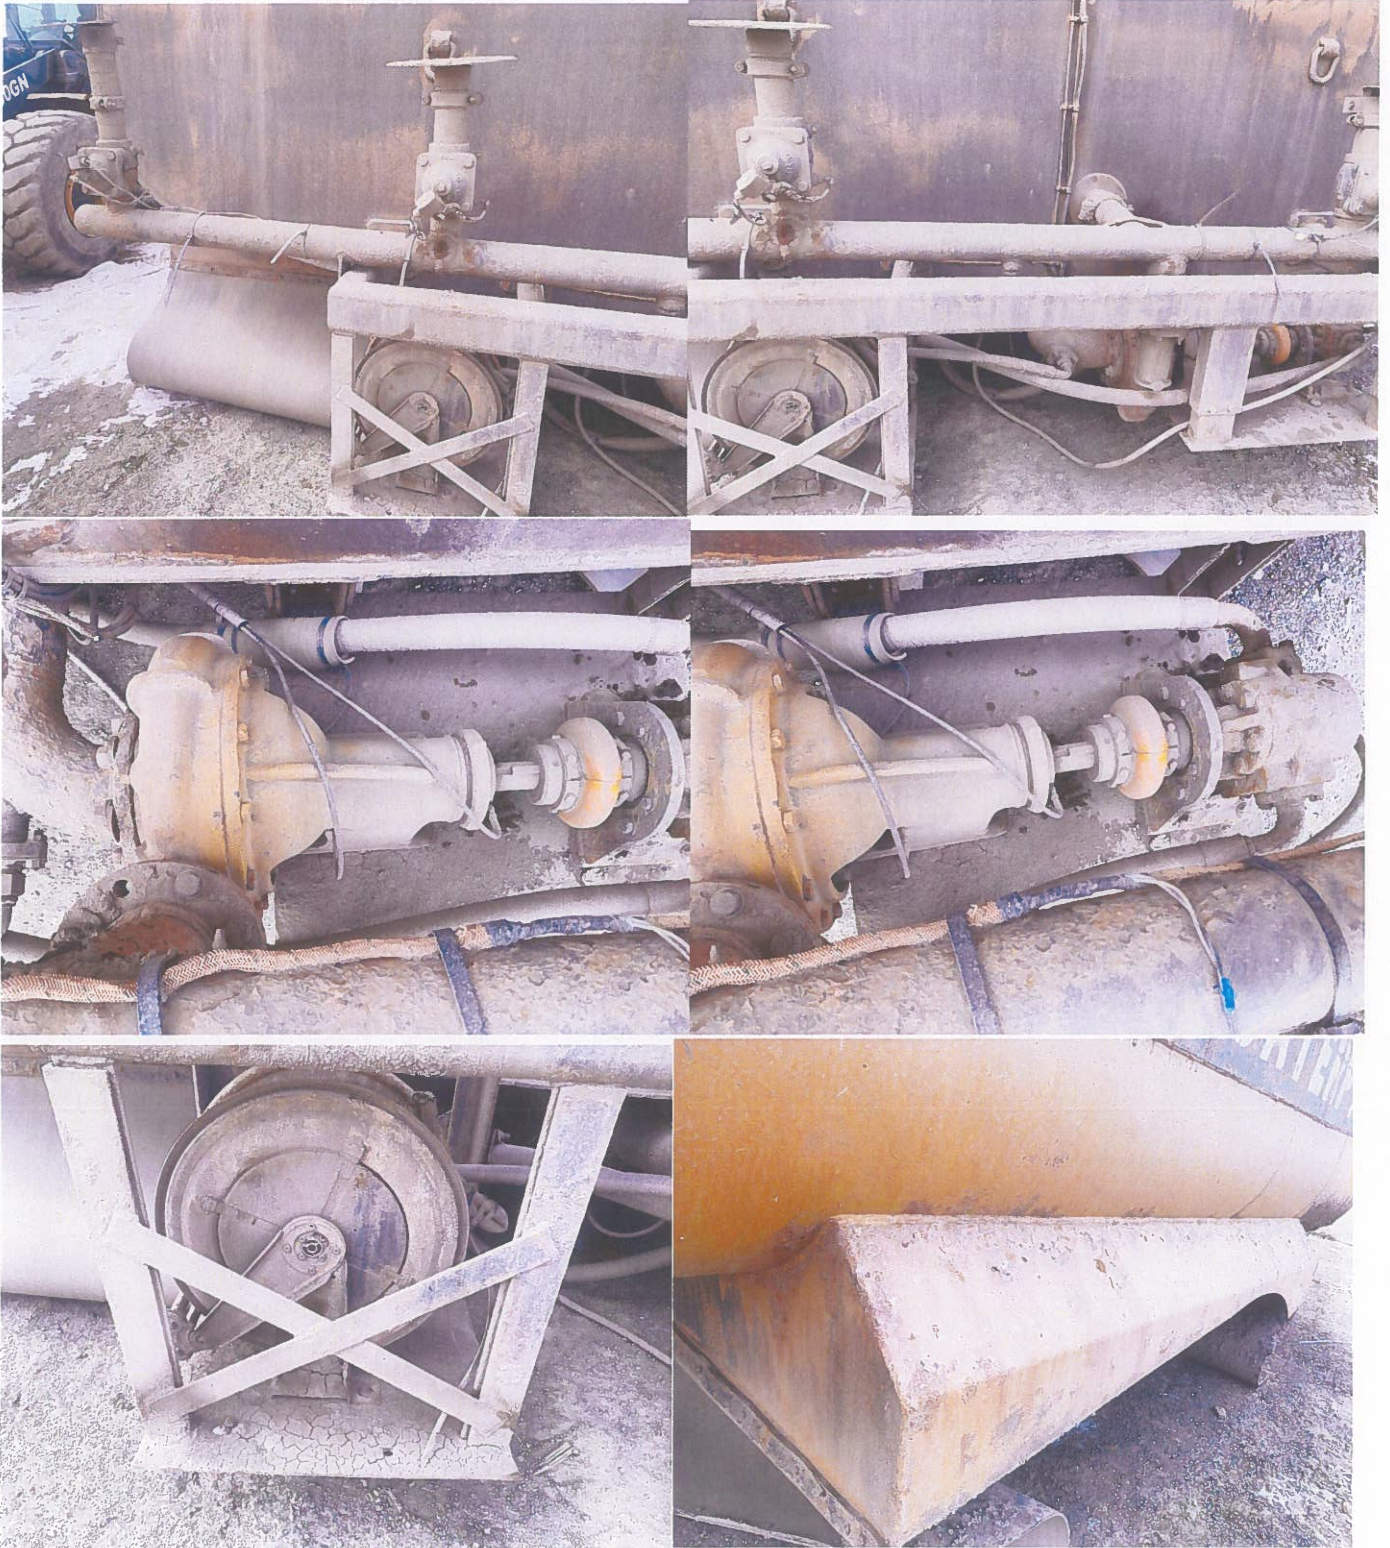
Катушка водяная:

Отслоилось резиновое уплотнение, что может привести к утечкам.
